SEGELFLUG AUKRUG

Doppelsitzer wird wieder flott gemacht

Beim Aukruger Segelflugverein wird gewerkelt

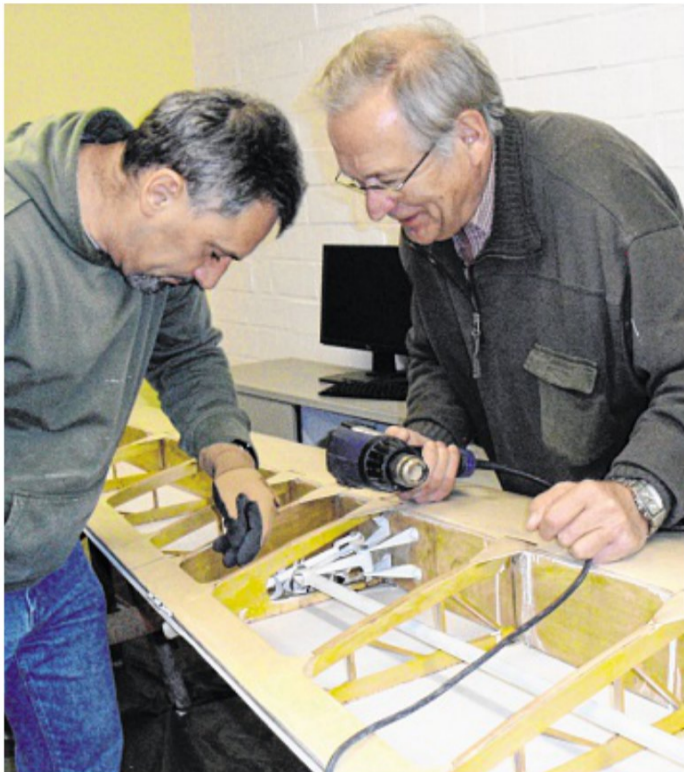
Christian Langenau und Gunnar Schreiber arbeiten die Bespannung am Querruder-Beschlag vorsichtig mit Heißluft nach, bevor die Oberseite der Tragfläche bespannt und der Flügel damit verschlossen wird.

AUKRUG Die Segelflugsaison hat noch nicht begonnen, aber in der Werkstatt des Segelflug-Vereins Aukrug herrscht Hochbetrieb. In diesem Monat ging es an die Bespannung der im Herbst 2016 bei einer harten Landung beschädigten ASK 13, dem Schulungsflugzeug der Aukruger Segelflieger. Nachdem im vergangenen Jahr das Rumpfgerüst und die Holz-

konstruktion der Tragflächen ausgebessert, repariert und grundüberholt wurden, folgte nun der letzte Teil der Arbeiten: ein neues Gewand für die immerhin schon 37-jährige alte „Dame“.

„Mit dem neuen Bespannstoff ‚Oratex‘ wird die ASK 13 um einiges leichter und zugleich robuster sein als zuvor“, erklärt Christian Langenau, dessen Oldtimer Grunau-Baby ebenfalls mit dieser neuartigen Bespannung seit zwei Jahren fester Bestandteil des Aukruger Segelflughimmels ist. „Feuchtigkeit perlt von der gewachsenen Oberfläche einfach ab, und das Material ist stabiler als der früher noch übliche Baumwollstoff.“
